Broj: 01-861/1

## IZVEŠTAJ O PREGLEDU GRAĐEVINSKE KONSTRUKCIJE

| Objekat: | OŠ " 23. OKTOBAR " |
| Lokacija: | Preradovićeva br. 1, Sremski Karlovci |

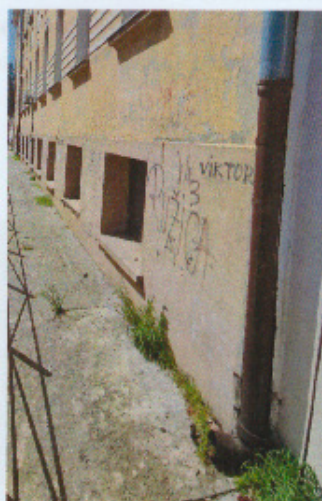
Slika 1. Temelj objekta

Temelji objekta su izvedeni kao trakasti od pune opeke. Vizuelnim pregledom temelja nisu uočene presline i deformacije objekta.

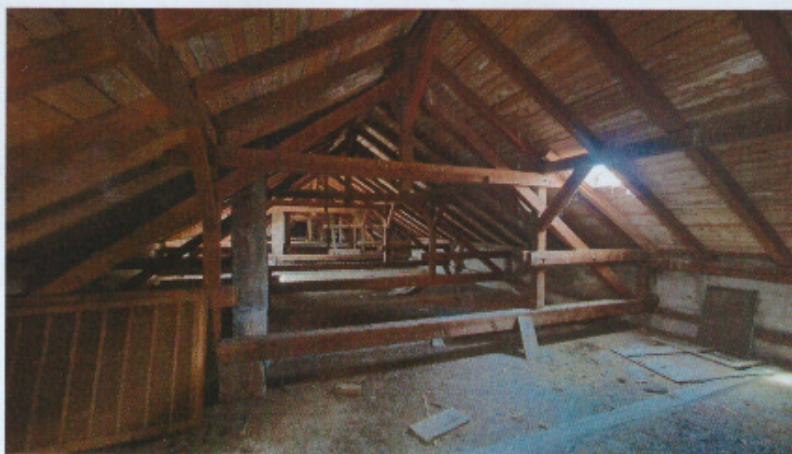
**Slika 2. Kosi krov objekta**

Krov objekta škole je izveden kao dvostruka vešaljka izrađena od hrastove grade. Krovna konstrukcija je u dobrom stanju. Objekat je u konstruktivnom smislu izveden kao masivan sistem.

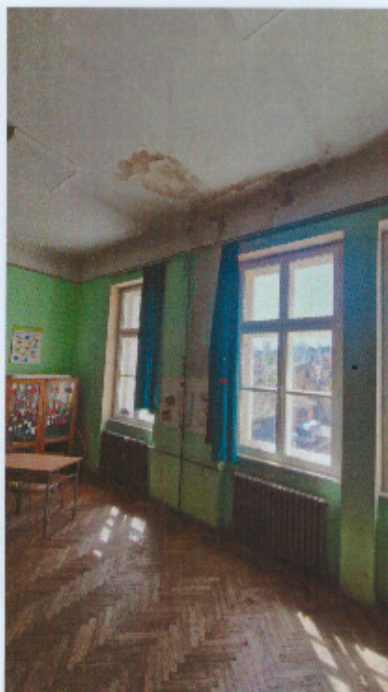
**Slika 3. Međuspratna konstrukcija-prostorija br. 32**

*Ceo objekat škole je u stanju iz kojeg se vidi da nije adekvatno održavan pa mu je potrebna rekonstrukcija/sanacija određenih konstruktivnih elemenata i pojedinih obloga. U prostoriji br. 32 ustanovljen je prodor vode od atmosferskih uticaja koji je izazvao odvajanje maltera od međuspratne konstrukcije.*

*Malter je sklon padu na pod prostorije br. 32. Iz navedenog razloga prostorija br. 32 se ne može koristiti u predviđenoj nameni do sanacije uzroka oštećenja.*

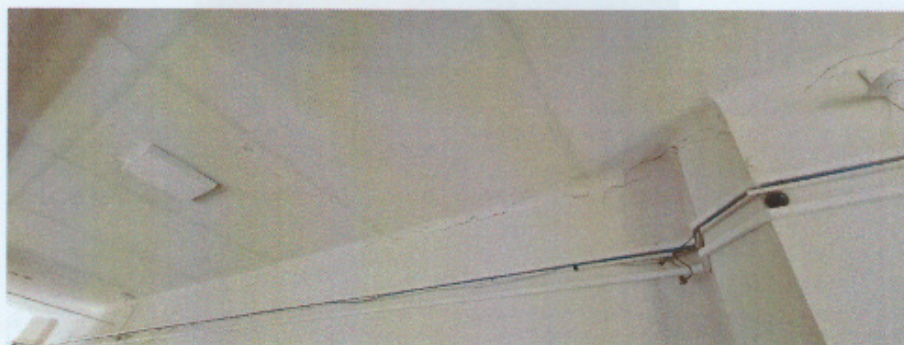
**Slika 4. Međuspratna konsrukcija sprata u hodniku**

*U hodnicima postoje podužne prsline koje se protežu duž spoja međuspratne konstrukcije sprata i zidova. One ne ugrožavaju stabilnost konstrukcije ali je potrebna njihova sanacija.*

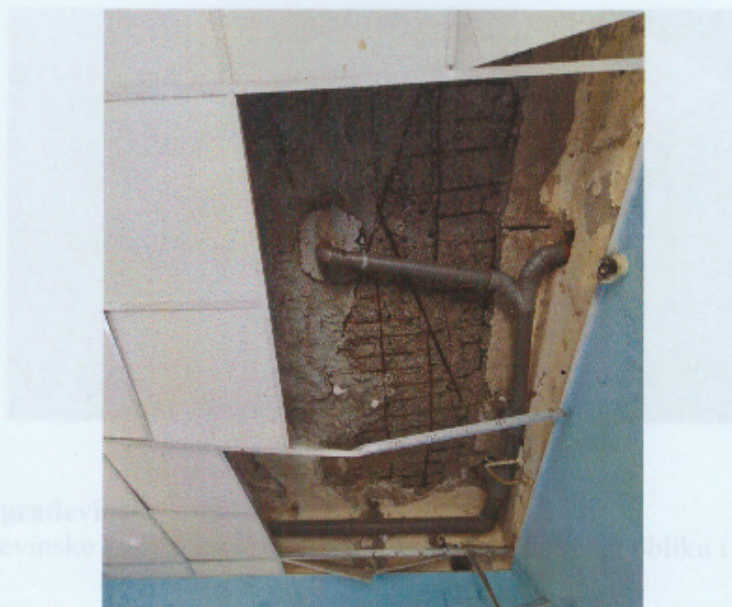
**Slika 5. Međuspratna konstrukcija u toaletu prizemlja (prostorija br. 10)**

*Međuspratna konstrukcija toaleta prizemlja (prostorija br. 10) je oštećena i nije podobna za upotrebu. Zaštitni sloj betona je otpao od armirano-betonske konstrukcije i uočavaju se armaturne šipke koje su oštećene dejstvom vode. Prostorija toaleta koja se nalazi iznad prostorije br. 10 je zbog međuspratne konstrukcije koja ih razdvaja takode nepodobna za upotrebu zbog mogućnosti propadanja kroz istu.*

Na aemirano-betnonskim elementima se nalazi zaštitni sloj betona osim na pojedinim elementima (prethodno navedenim) gde je zaštitini sloj otpao uz pojavu korozije pa je ugrožena njihova stabilnost.

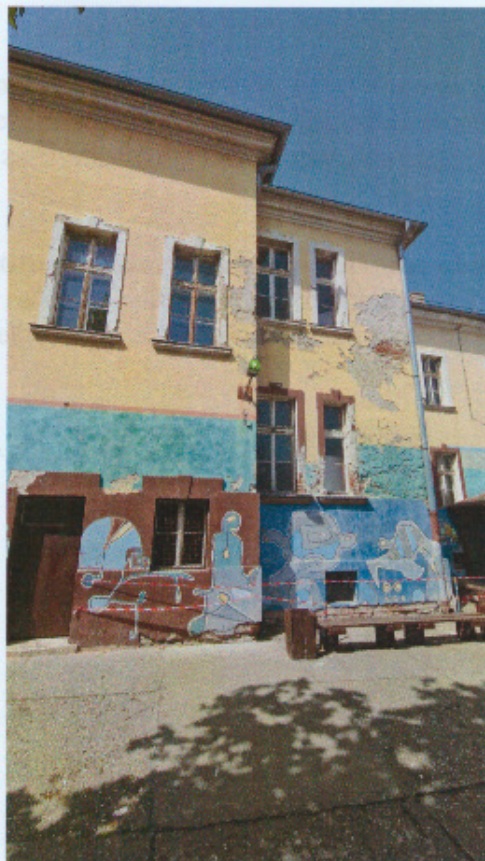
**Slika 6. Dvorišna fasada**

*Na dvorišnoj fasadi škole se uočavaju velike površine otpalog maltera. Potrebna je sanacija dvorišnih fasada. Okolina zona pada maltera sa fasada obezbeđena je trakom koja nije dovoljna da bi se omogućilo korišćenje dvorišta. Potrebno je zone pada maltera sa fasada osigurati zaštitnim ogradama iz razloga onemogućavanja pristupa korisnika škole istim. Do obezbeđivanja zona oko fasada odnosno njenom sanacijom dvorište škole nije podobno za upotrebu. Pojedini delovi ulučnih fasada se nalaze u sličnom stanju kao i dvorišne fasade. Zone pada delova ulične fasade potrebno je sanirati, a urgentno zaštititi zaštitnim ogradama radi sigurnosti građana koji se kreću u neposrednoj blizini objekta.*

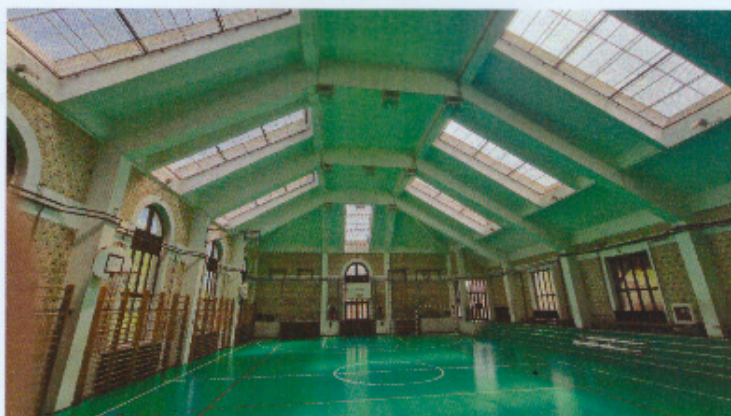
Slika 7. Konstrukcija fiskulturne sale

Fiskulturna sala je izvedena kao skeletna armirano-betonska konstrukcija sa krovom u nagibu. Ni na jednom delu vizuelno pregledane konstrukcije fiskulturne sale nisu uočene prsline, oštećenja ili deformacije koje bi ukazivale na gubitak nosivosti konstrukcije.

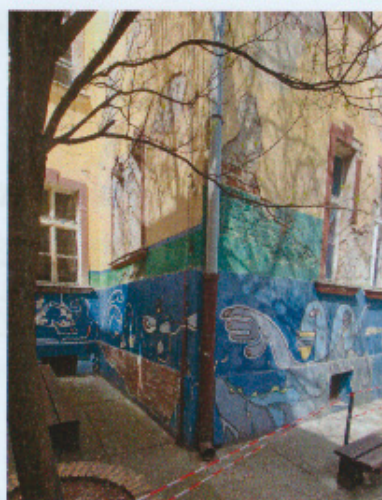
Slika 9. Odvođenje vode sa krova

Odvod vode sa krova izvodi se sa vertikalnim olucima. Voda sa krovova se odvodi u dvorište objekta i na javnu površinu. Nije uočeno ugrožavanje konstrukcije sa odvodnjavanjem atmosfere vode.
